ARCHEOLOGISCHE OPGRAVING

KRAAINEM SINT-PANCRATIUSKERK  
(prov. Vlaams-Brabant)

BASISRAPPORT

Afdeling Archeologie  
Rapport 2013/12

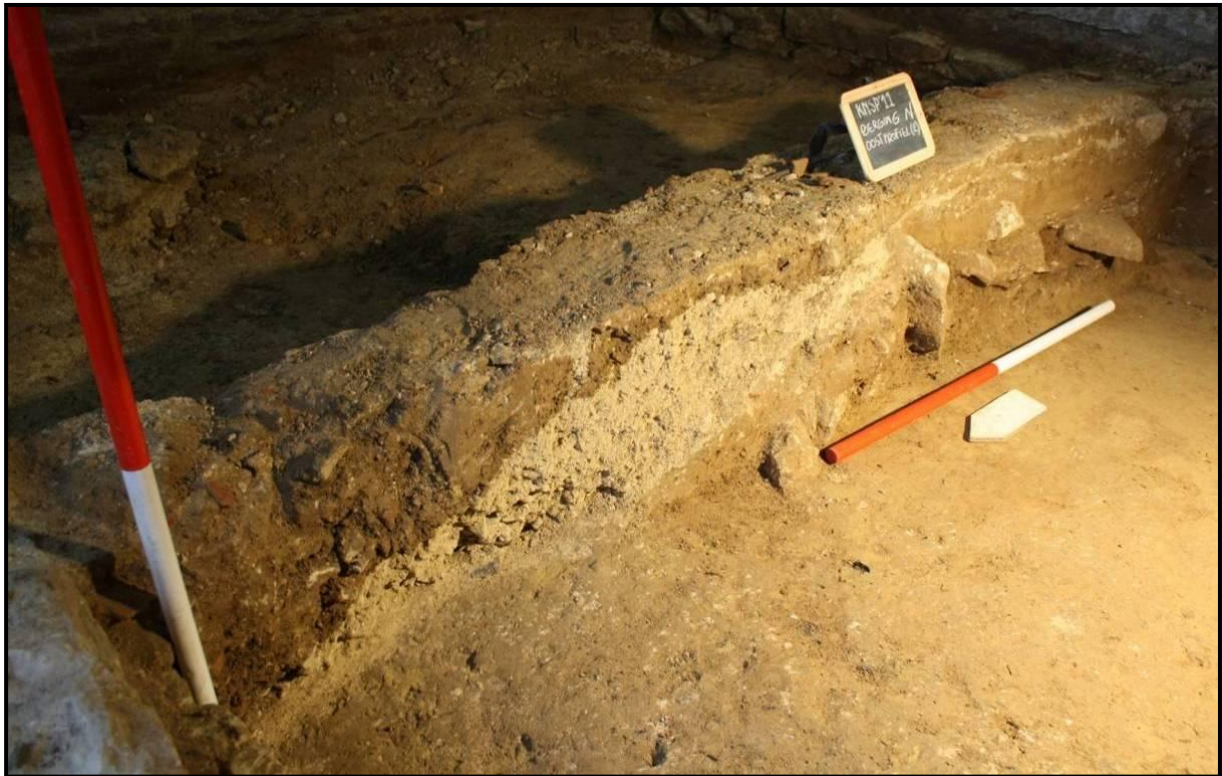
Figuur 37: Berging (= zone 2), noordelijk deel van profiel 3 (oostprofiel), met daarop naar het noorden aflopende puinlagen.

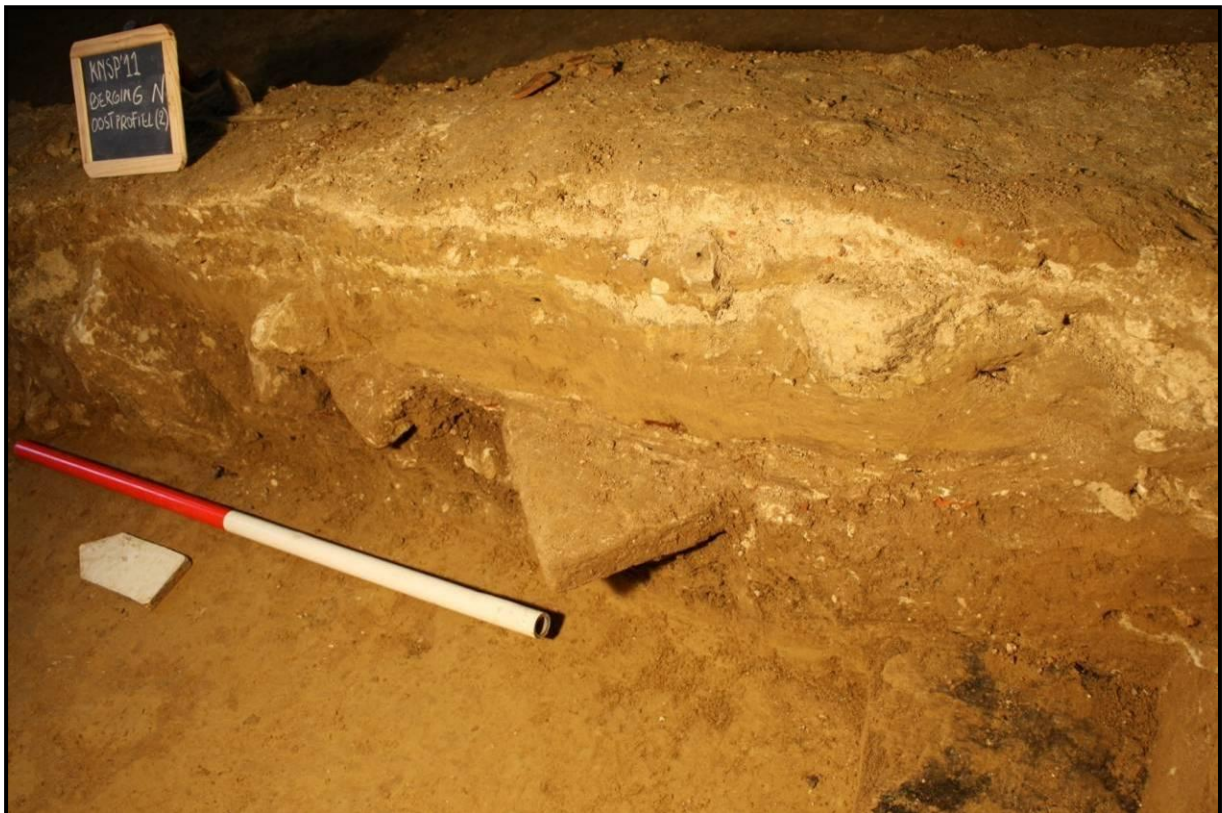
Figuur 38: Berging (= zone 2), zuidelijk deel van profiel 3 (oostprofiel), met daarop een horizontaal bruingeel leempakket met daartussen een bruin los puinpakket, gevolgd door opnieuw een compact leempakket, met een fijn zwart laagje erbovenop.

- De onderste laag bestaat opnieuw uit bruingele compacte zandleem, deze keer met nog minder spikkels dan de eerste bruingele zandleemlaag. Deze laag komt overeen met S14 in het vlak. Ook is in de rechter onderhoek van figuur 38 het fijne zwarte laagje (S22) te zien dat bovenop S14 ligt.

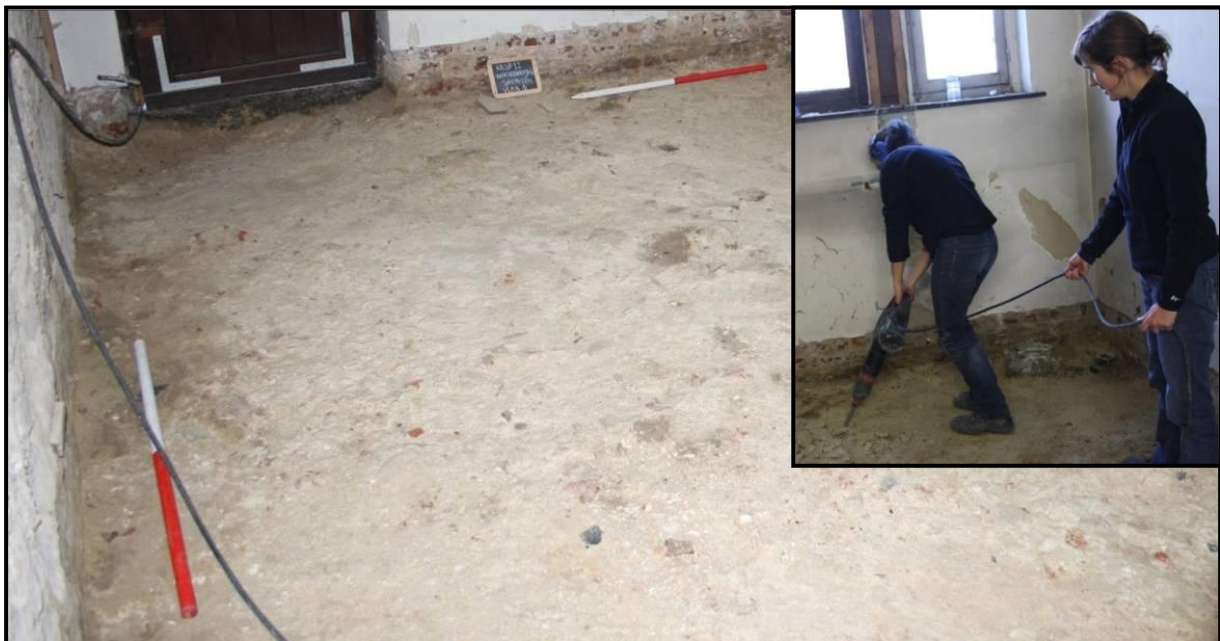
Figuur 39 en 40: Berging (= zone 2): vlak 1: verhard niveau van kalkmortel, baksteen- en leisteenbrokken.

Vlak 1 in de N-berging werd aangelegd en opgekuist zo'n 15cm onder de huidige tegelvloer. Tussen de tegelvloer en dit keiharde kalkmortelniveau, waarin ook enkele bakstenen en leistenen zaten, bevond zich enkel geelgroen stabilisézand dat ongeveer 10cm dik was. Of dit harde niveau de oorspronkelijke tegelloze vloer was uit 1920 is moeilijk te zeggen; deze was in elk geval zodanig hard – vooral in het noordelijke deel van de berging dan – dat een drillboor gebruikt diende te worden om dit niveau te doorbreken.

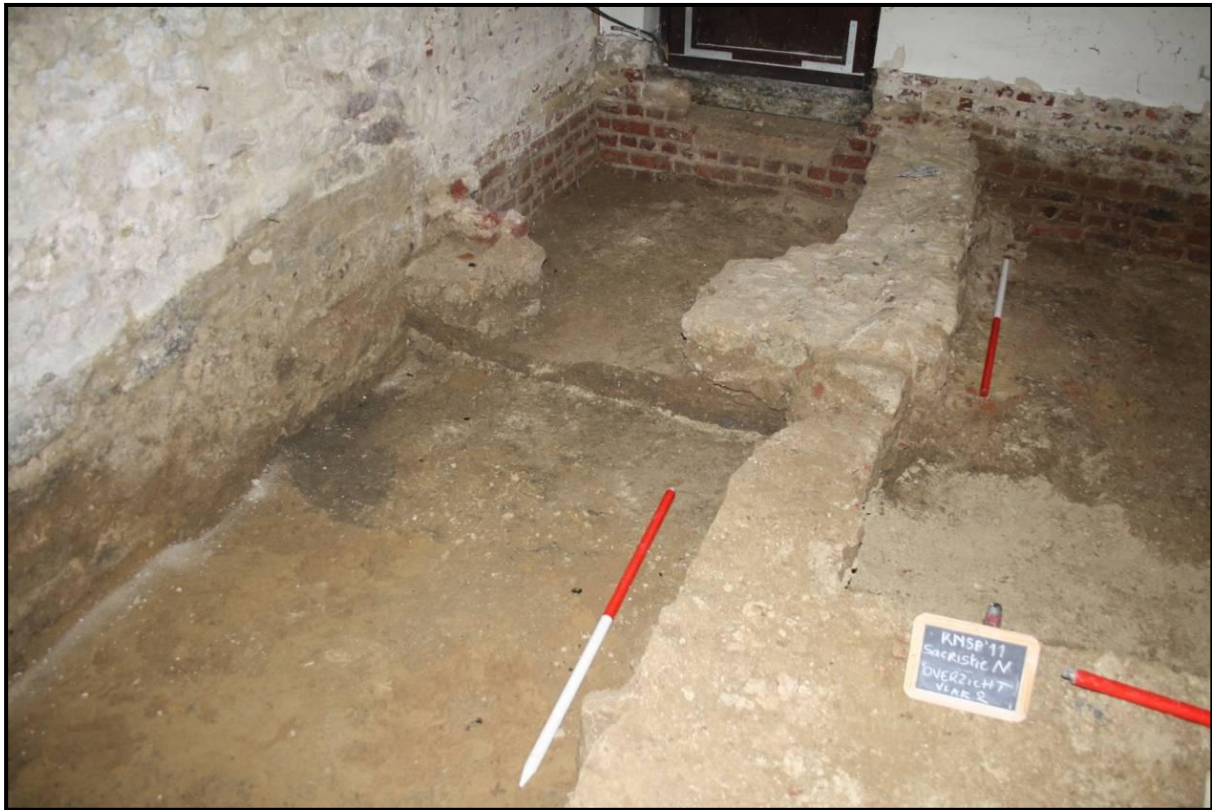
Figuur 41: Berging (= zone 2): vlak 2: zicht vanuit het zuiden op muurblokken S8 en S9.

Andere aanknopingspunten binnen de kerk bij deze structuur zijn niet aangetroffen, waardoor er weinig meer over kan gezegd worden. Enkel in de westelijke muur van de N-berging is te zien hoe de natuurstenen, op de plaats waar S9 tegen de muur botst, overgaat in bakstenen. Deze bouwnaad wijst er op dat de kerk oorspronkelijk minder breed moet zijn geweest. Uit de vrij jonge ouderdom mag afgeleid worden dat deze muurstructuur alleszins niks te maken heeft met de alleroudste fasen van de kerk, laat staan van een romaanse voorloper.

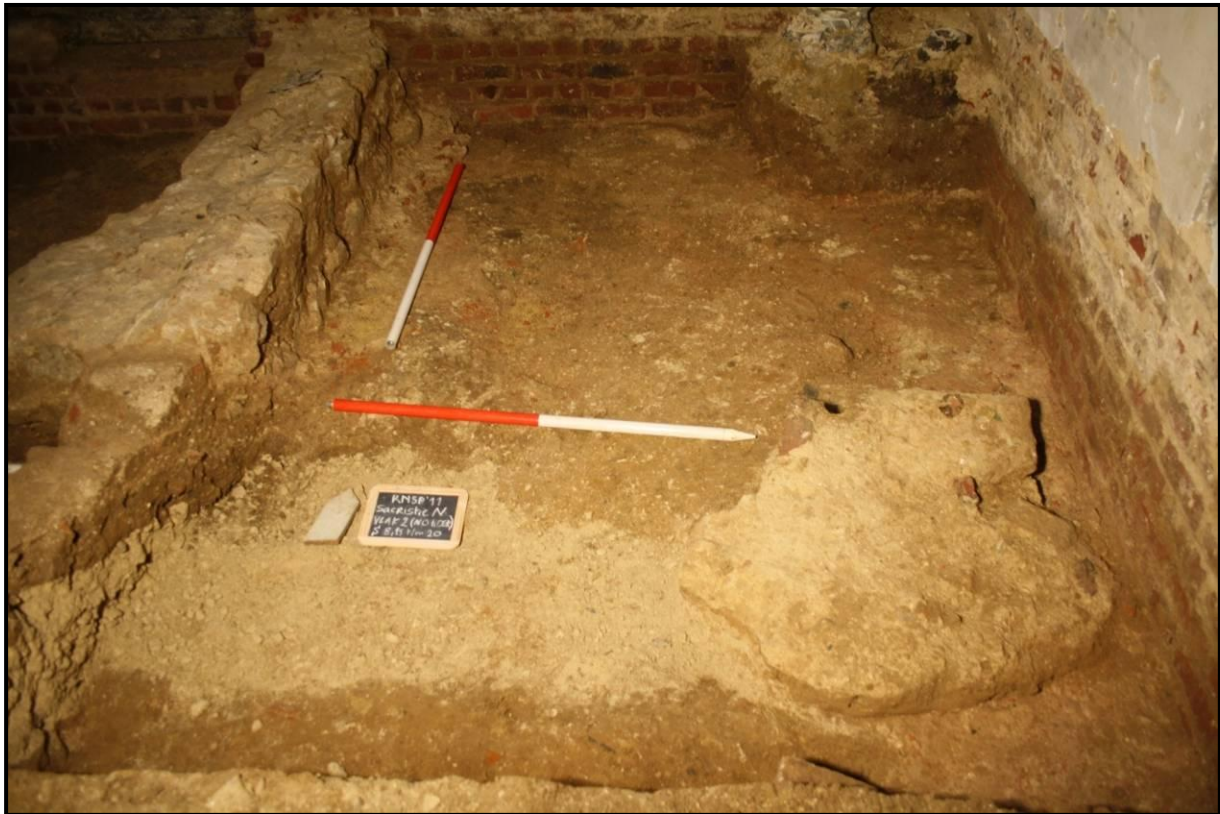
Figuur 42: Berging (= zone 2): vlak 2: zicht vanuit het zuiden op S8, S16, S17, S18 en S19.

Het keiharde kalkmortelniveau van vlak 1 was dus het eerste vloerniveau dat zich zo'n 15cm onder de huidige tegelvloer bevond. Onder dit niveau bevond zich hoofdzakelijk puin, waarin redelijk wat materiaal gevonden werd. Ten oosten van de muur (S8) leek zich onderaan een verharding (S15) te bevinden die mogelijk geïnterpreteerd kan worden als vloerniveau. S19 lijkt van een zelfde consistentie te zijn als S15. S19 is dan weer iets hoger gelegen en betreft een massievere kalkmortelbrok, die ofwel een ander vloerniveau aanduidt, of een fundering van iets was of gewoon een groot plat stuk kalkmortel herbruikt als puin.

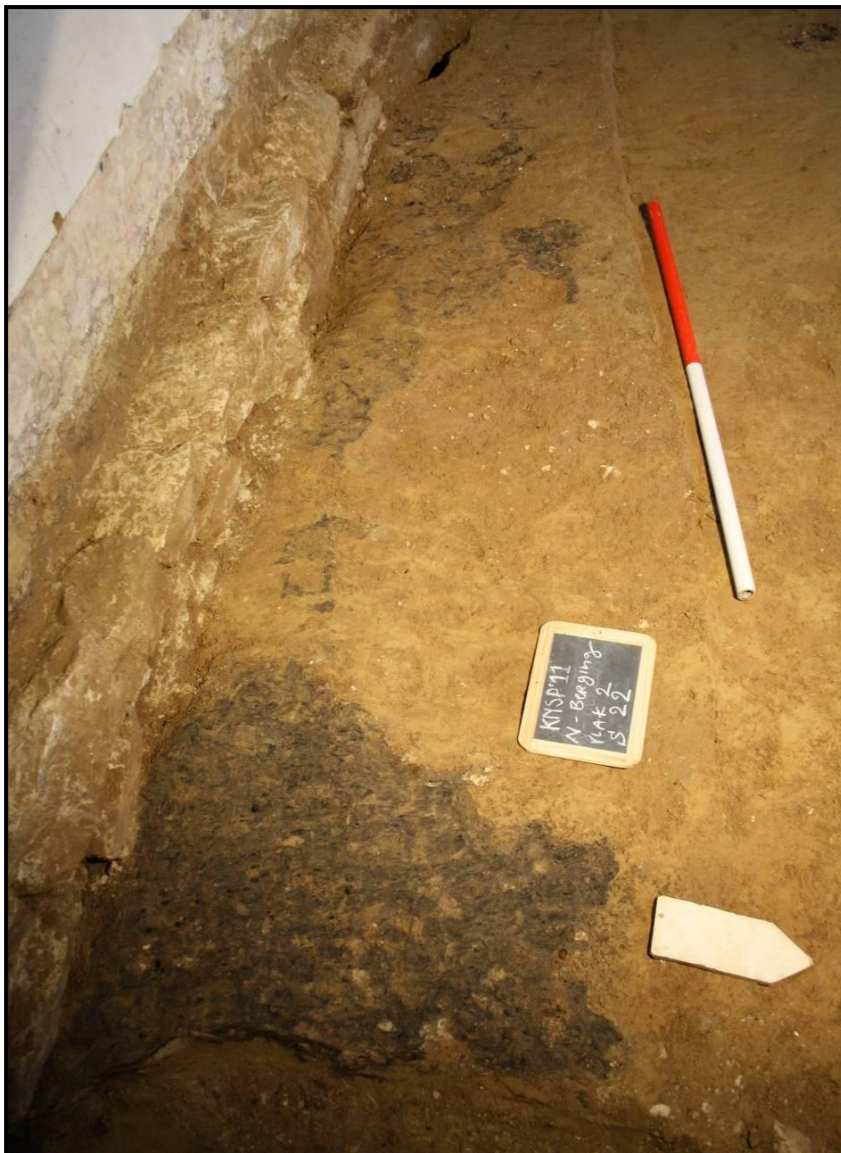
Figuur 43: Berging (= zone 2): vlak 2: zicht vanuit het oosten op S14, S22 (het flinterdun zwart laagje) en S39.

Onder de zuidelijke muur van de berging is een stukje van een natuurstenen muur of fundering zichtbaar (S39). Het is mogelijk dat dit te relateren is met de oudere muur die aangetroffen is in vlak 2 van het koor (S176). De huidige noordelijke koormuur lijkt deze oudere natuurstenen muur als fundering te hebben gebruikt.

In de zuidelijke zone van de N-berging werd op de maximale toegelaten diepte gestoten op een vrij compacte en zuiver bruingele zandleem (S14). In het oostprofiel is een gelijkaardig compact bruingeel zandlemen niveau te zien. Of het hier gaat om lemen vloerniveaus is onduidelijk. In elk geval is er op verschillende plaatsen een zeer dun zwart laagje (S22) bovenop deze bruingele zandleem te zien.

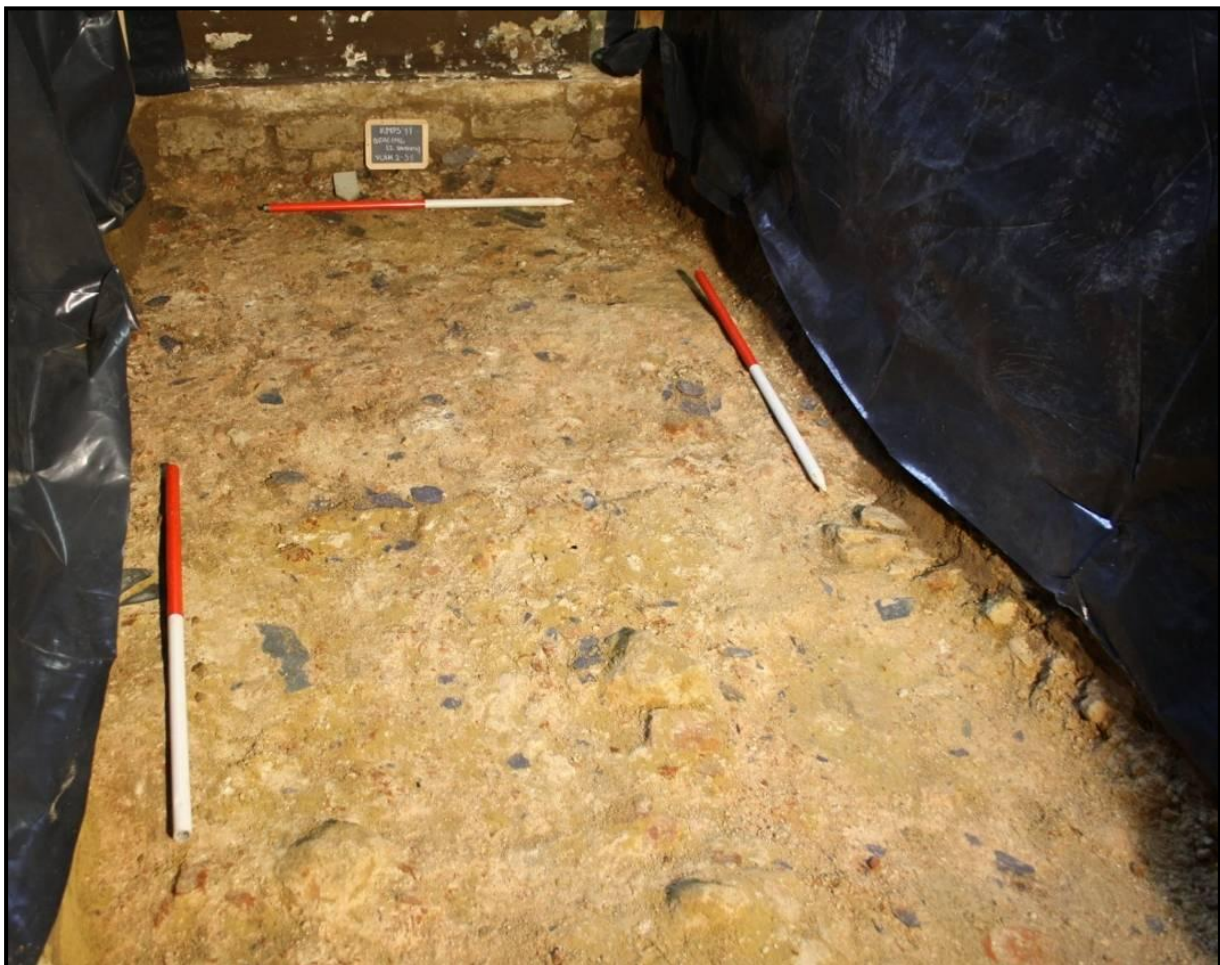
Figuur 45: Sacristie (zone 3), vlak 2: zicht vanuit het noorden op S5: verhard niveau van kalkmortel, baksteen-en leisteenbrokken.

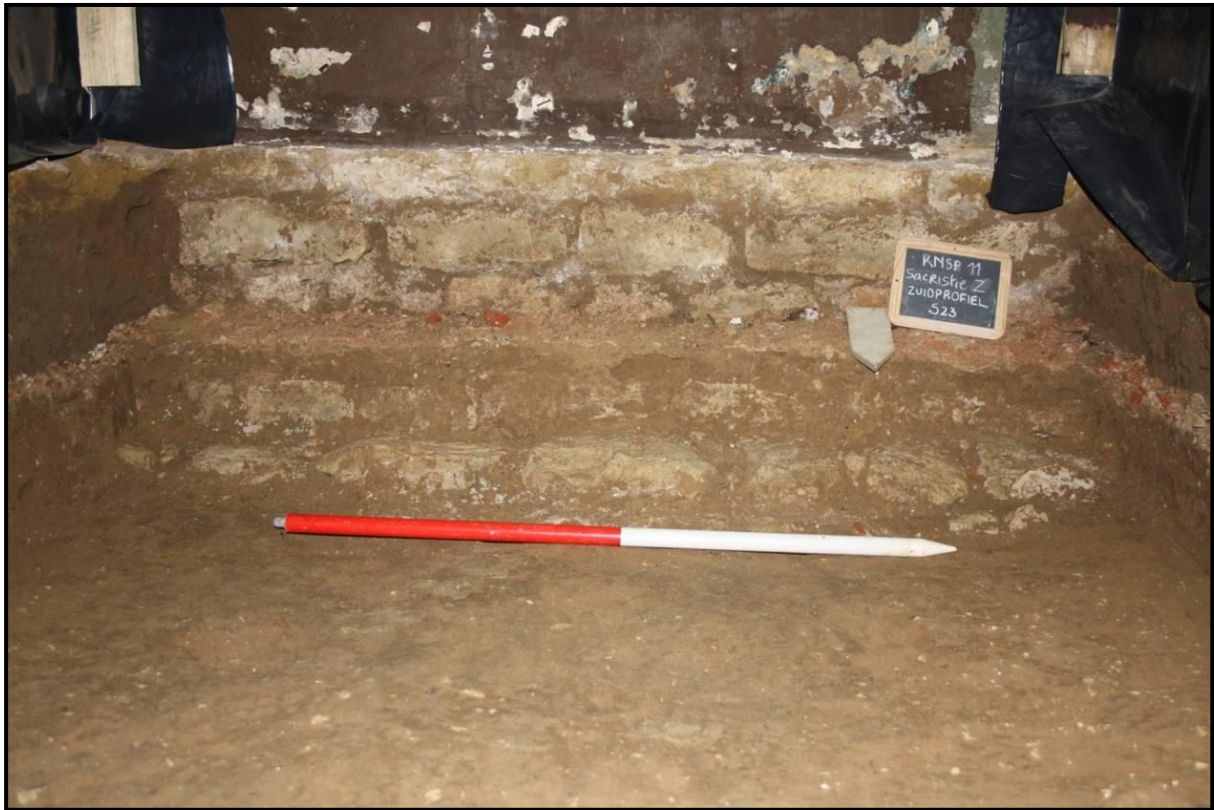
Figuur 46: Sacristie (zone 3): zicht vanuit het noorden op de zuidelijke muur met de getrapte fundering S23.

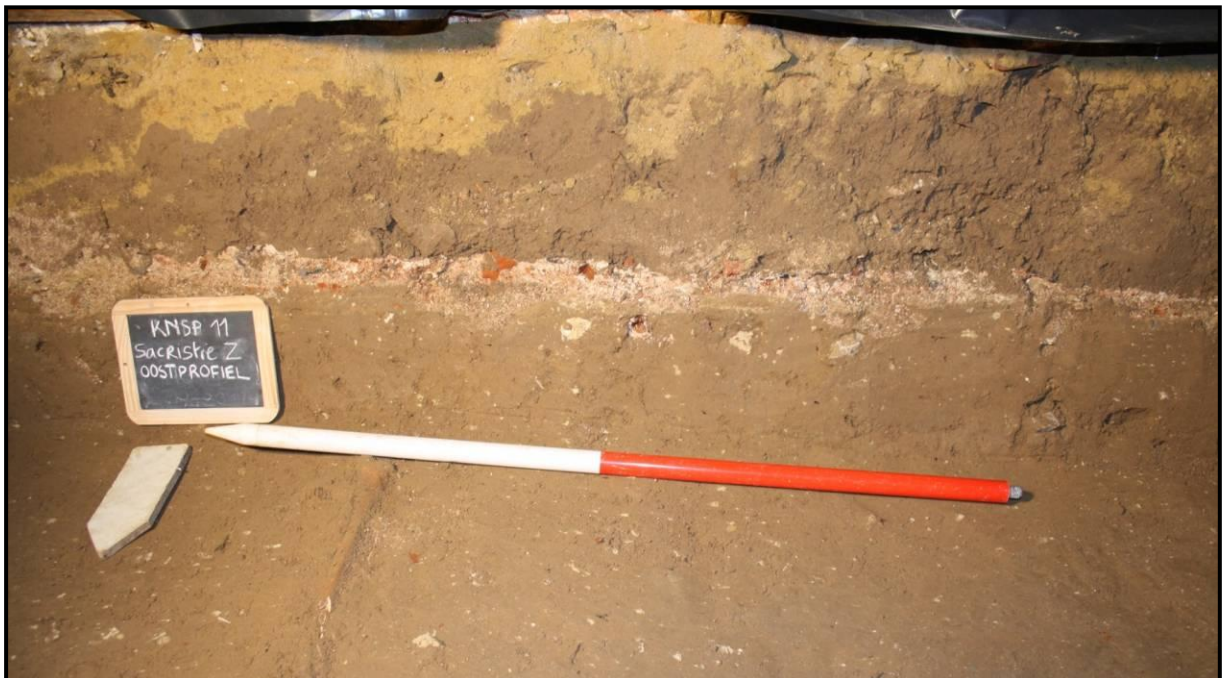
Figuur 47: Sacristie (zone 3): profiel 4 (oostprofiel), met erin te herkennen het roze verhard kalkmortelniveau (S5).

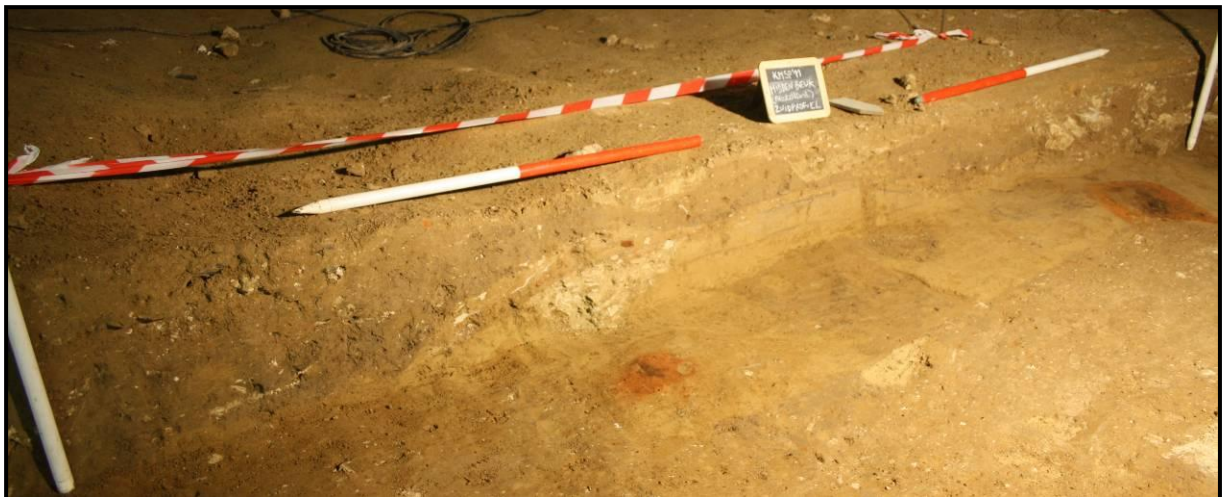
Figuur 49: Middenbeuk (zone 5), vak 9: westelijk deel van profiel 23 (zuidprofiel) met daarop enkele horizontale bruingele zandleempakketten afgescheiden door een fijn grijs (loop?)laagje. Op de voorgrond in het vlak de oranje/zwarte verbrande leemplekken S162 (rechts) en S246 (links).

Op profiel 23 is de aanzet van een mogelijke verstorende (graf)kuil te zien; de verstoring van de losse bruine (graf)kuil kwam tot helemaal in het oosten van het profiel. In het westelijk deel van het profiel zijn opnieuw mooie gave intacte bruingele zandleemlagen te zien die hier afgewisseld worden door een heel fijn dun grijs (loop)laagje. Op de voorgrond in het vlak zijn de oranjezwart verbrande leemplekken te zien die zich in deze lagen bevinden.

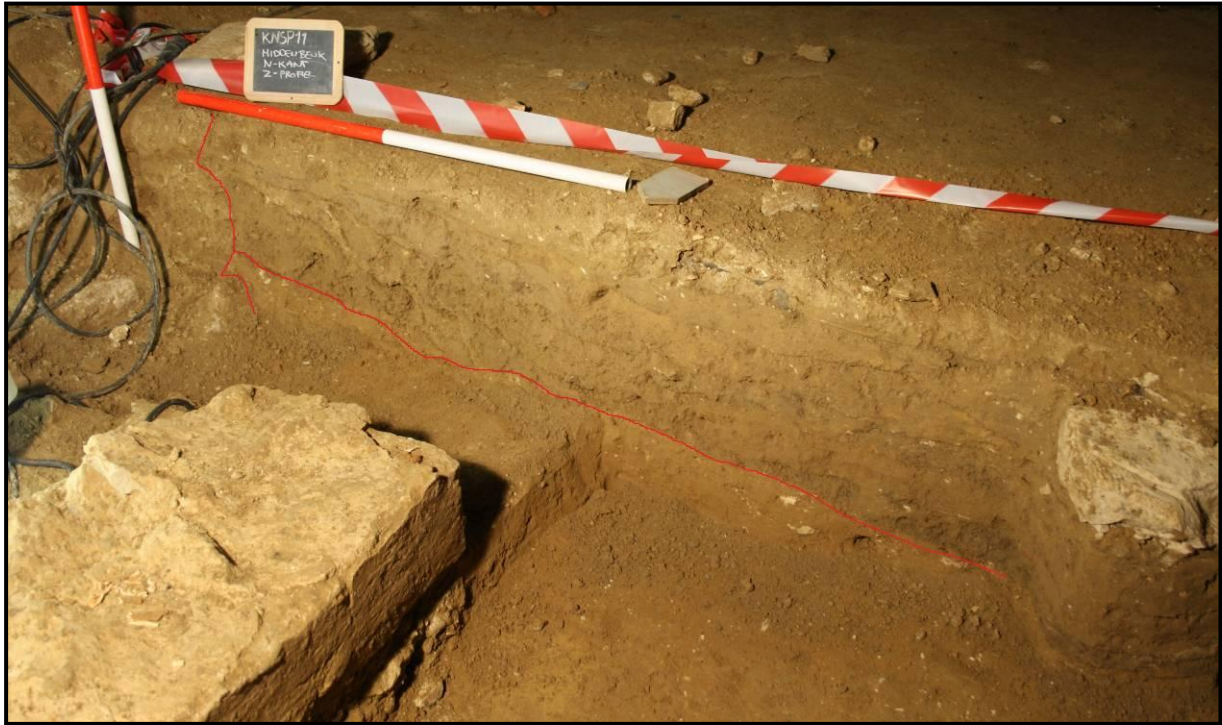
Figuur 50: Middenbeuk (zone 5), vak 9: oostelijk deel van profiel 23 (zuidprofiel) met daarop een verstoring van de rand van een grafkuil met daaronder nog net het begin van een vrij compacte bruingele zandleem met enkele kalkbrokjes erin.

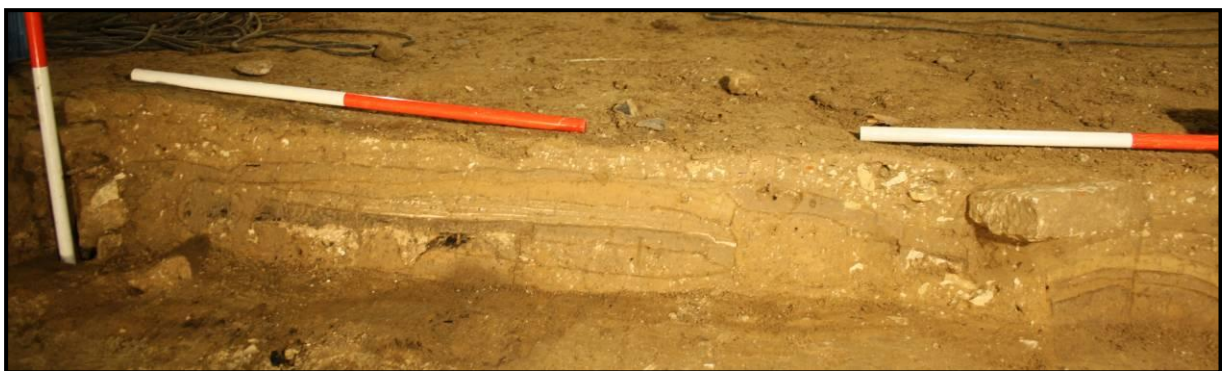
Figuur 51: Middenbeuk (zone 5), vak 10: zuidelijk deel van profiel 24 (westprofiel) met daarop enkele horizontale bruingele zandleempakketten afgescheiden door een grijze looplaagjes.

Op het zuidelijke deel van profiel 24 zijn opnieuw mooie horizontale niveaus van afwisselend zuivere bruingele zandleem, grijze zandleem en wat kalkbrokrijkere bruingele zandleemlagen te zien. Mogelijk weerspiegelen deze intacte horizontale oude vloerniveaus uit een bepaalde periode van de kerk. Ook op profiel 14 en 29 is een gelijkaardig beeld te zien van horizontale zandlemen niveaus, die soms onderbroken worden door een kuil.

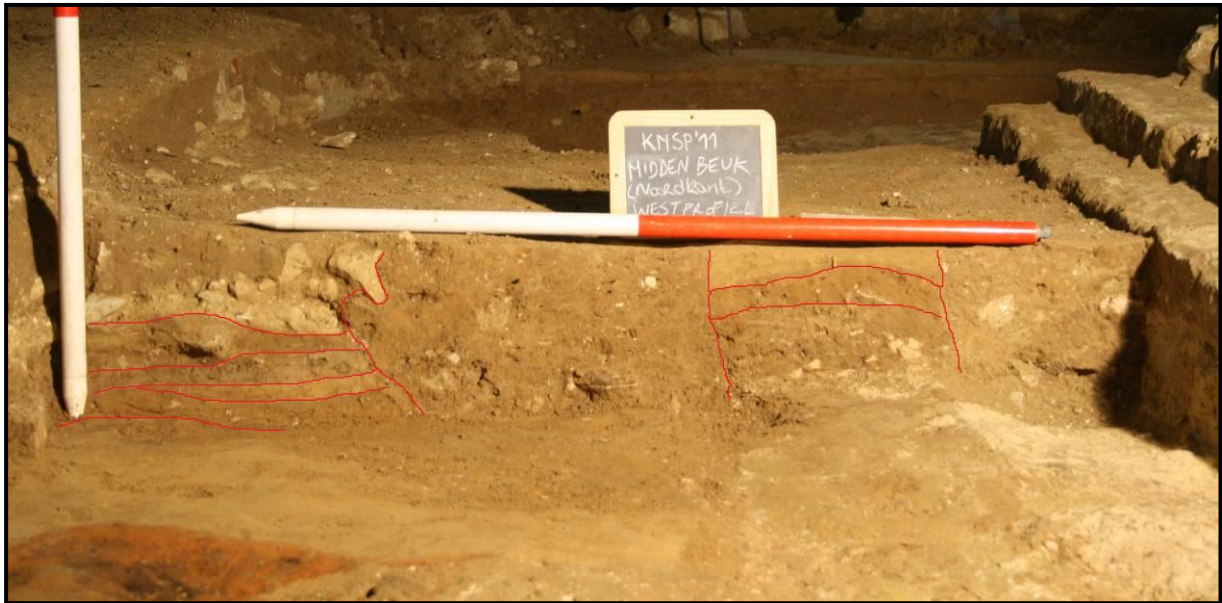
Figuur 52: Middenbeuk (zone 5), vak 9: profiel 14 (westprofiel) met daarop enkele horizontale niveaus.

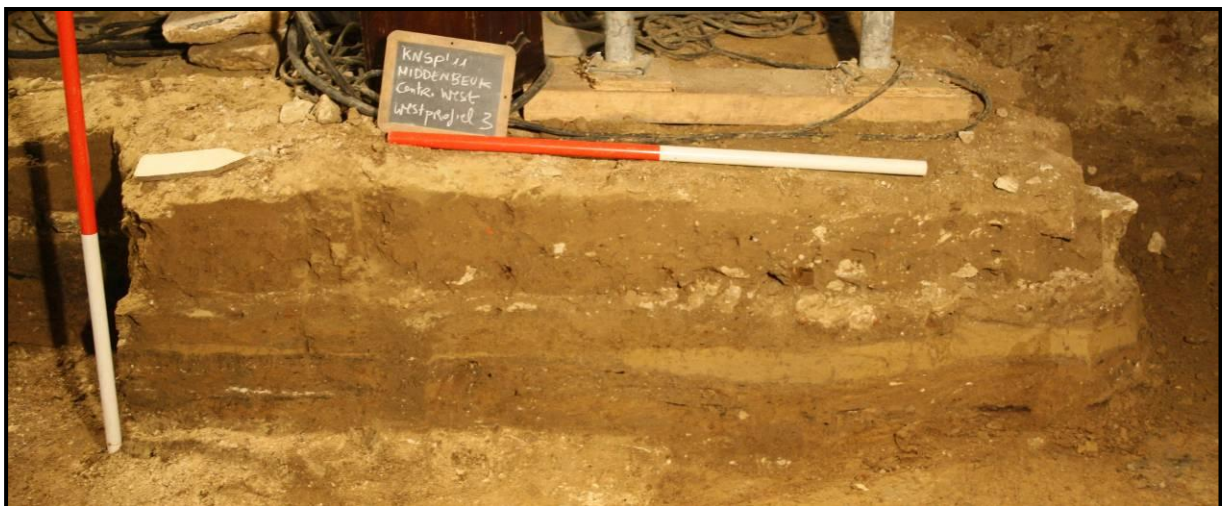
Figuur 53: Middenbeuk (zone 5), vak 11: profiel 29 (westprofiel) met daarop enkele horizontale niveaus.

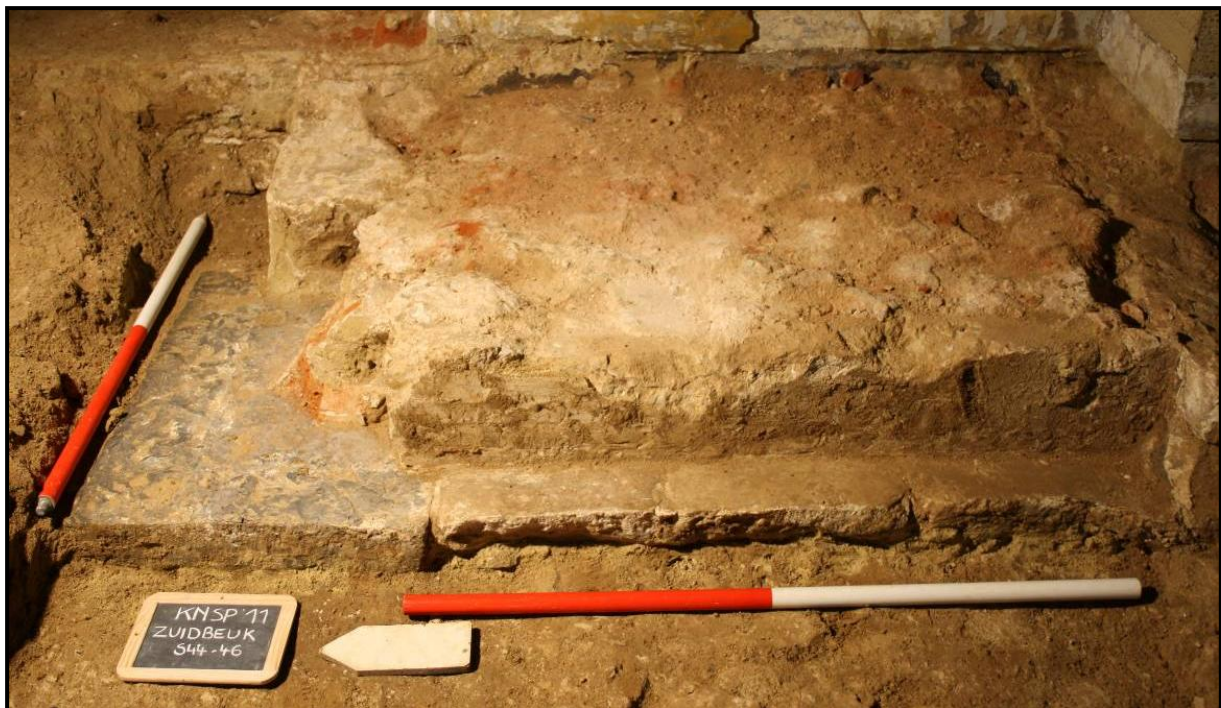
Figuur 54: Middenbeuk (zone 5), vak 8: zicht op S44 en S46.

Enkele *in situ* fragmenten van intacte tegelvloeren werden aangetroffen in de middenbeuk. Ten eerste zijn er de drie lichtbruine tegels (S44) die zich deels onder een stevig natuurstenen massief (S46) bevonden. Van deze tegels werden er her en der in de bovenste verstoorde vullingen nog meer losse exemplaren teruggevonden. Ten noorden van deze drie tegels is op dezelfde hoogte (+44,97m TAW) een massieve mooi bewerkte blauwsteen te zien. Gelijkaardige lichtbruine tegels werden in vlak 1 *in situ* gevonden tussen de westtoren (zone 8) en de middenbeuk (zone 5). Deze bevonden zich daar op dezelfde hoogte (+44,96m TAW) en vertegenwoordigen wellicht een tegelvloerniveau voorafgaand aan het huidige.

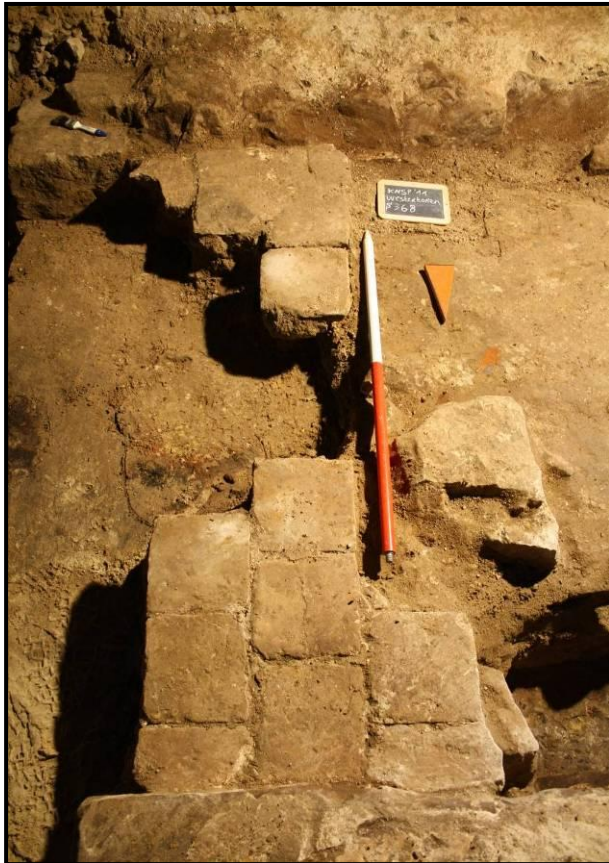
Figuur 55: Tussen middenbeuk (zone 5) en westtoren (zone 8): S368: lichtbruine tegelvloer.

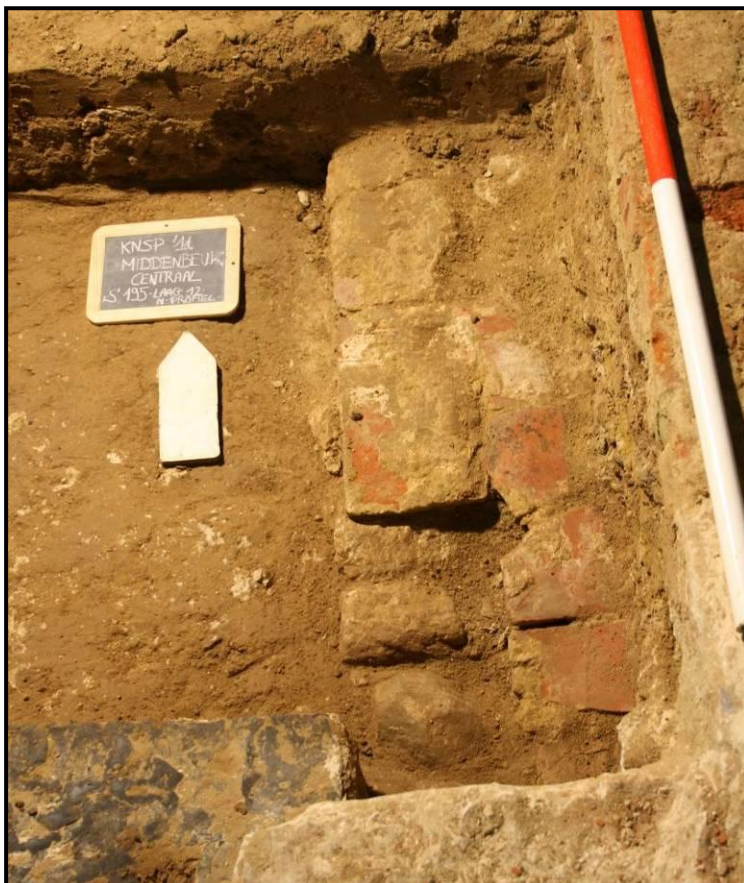
Figuur 56: Middenbeuk (zone 5), vak 10: S195: oranje dakpannen van het Romeinse type, vermoedelijk herbruikt als trede naar het koor.

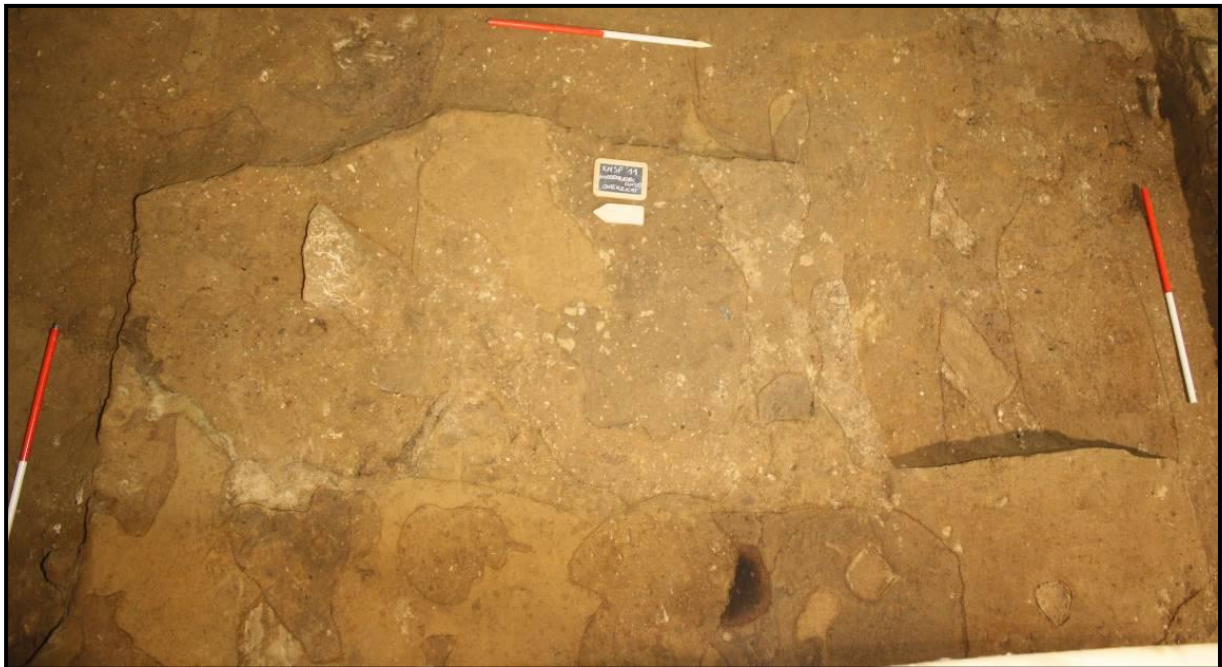
Figuur 57: Middenbeuk (zone 5), vak 11: overzicht vlak 1 met hier en daar de onverstoorde resten van bruingele zandlemen vloerniveaus.

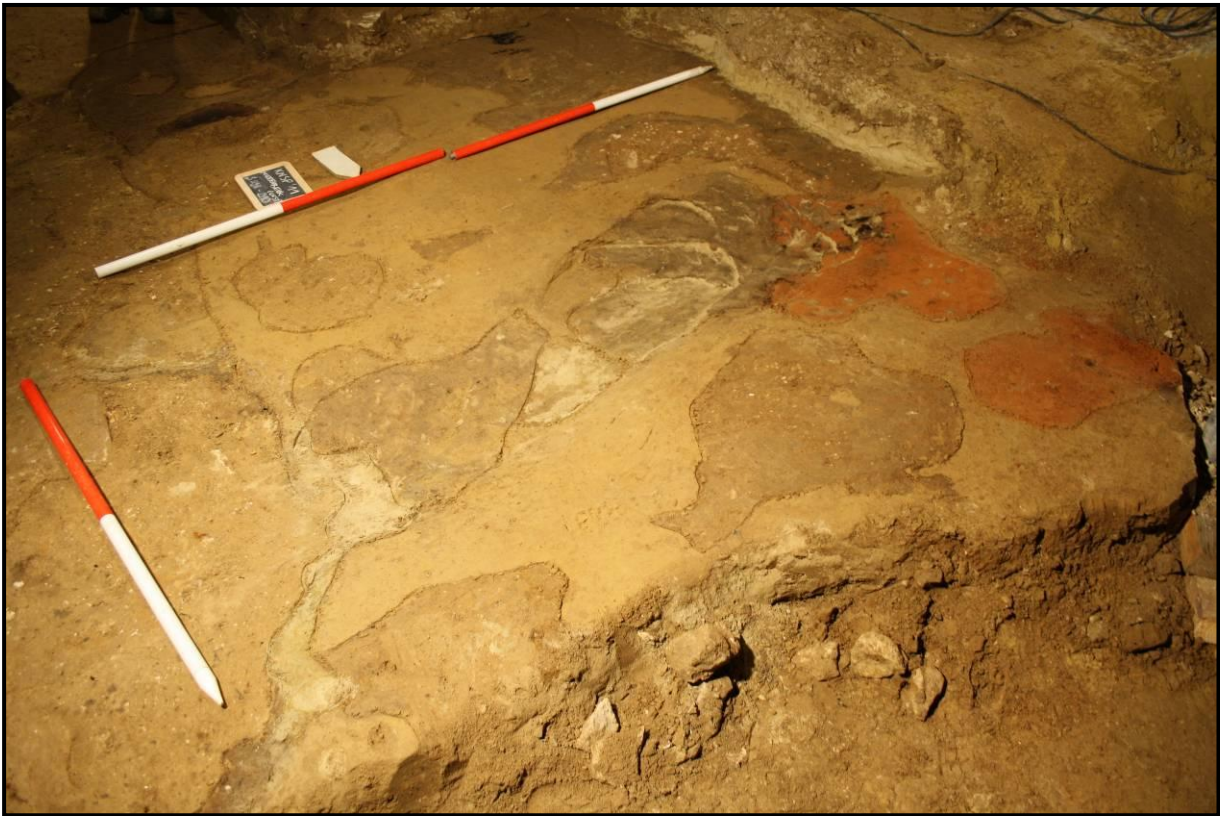
Figuur 58: Middenbeuk (zone 5), vak 11: overzicht vlak 1 met oranje/zwart verbrande leemvlekken (S300, S301, S302, S303 en S304) in de compacte bruingele zandleemniveaus.

In vlak 1 van het westen van de middenbeuk (vak 11) was één groter en complexer oranjezwart verbrand spoor te zien (S300 tot en met S304). De kleur van de oranje en zwarte vlekken zijn gelijkaardig als de andere, maar van vorm zijn de vlekken hier

groter en onregelmatig; het lijkt erop dat de zwarte vlek sporen draagt van een soort van vorm of mal waarin eventueel iets gegoten of verhit moet zijn geworden. Bij verder onderzoek van dit sporencomplex bleek dit ook slechts enkele centimeter diep te gaan. De oranje-zwarte plekken doen ook denken aan een afdruk waarboven eventueel klokjes zouden kunnen zijn gegoten, maar gezien de kleine afmetingen en de soms onregelmatige vormen is dit misschien een te verregaande hypothese. Voor het gieten van klokken dient ook een ganse bakstenen mal gebouwd te worden. Toch zijn de kleuren (oranje buitenkant en zwarte binnenkant) gelijkaardig. In het koor werden wel twee stukken van oranje afgeronde bakstenen teruggevonden (zie profiel 8) en in de westtoren is ook de zwarte afdruk gevonden van een – weliswaar – grote klok (zie verder).

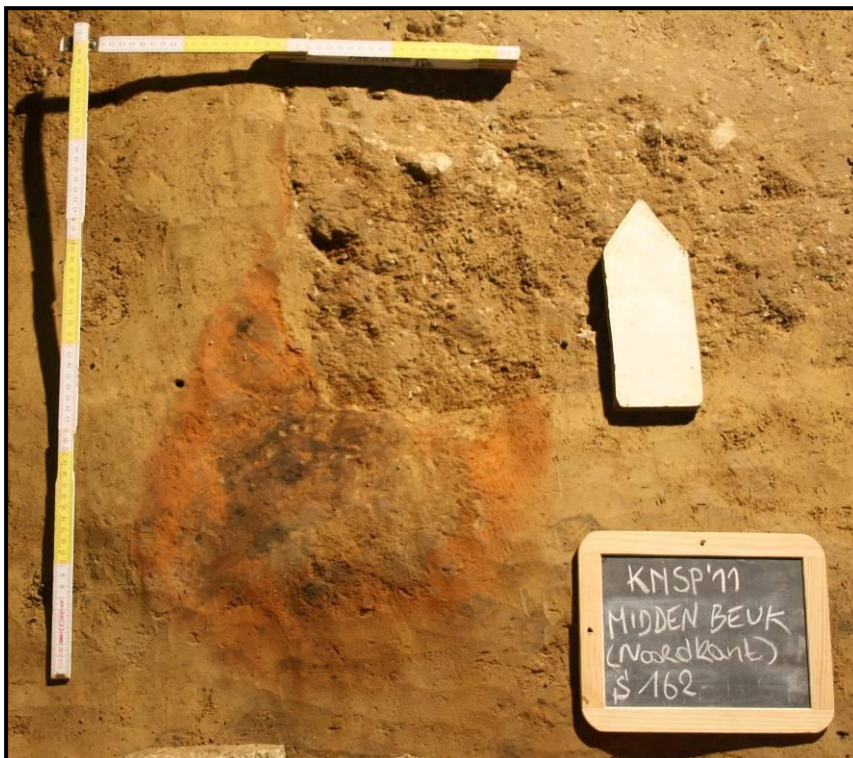
Figuur 59: Middenbeuk (zone 5), vak 9: oranje/zwart verbrande leemvlek S162, deels verstoord door grafkuil S110.

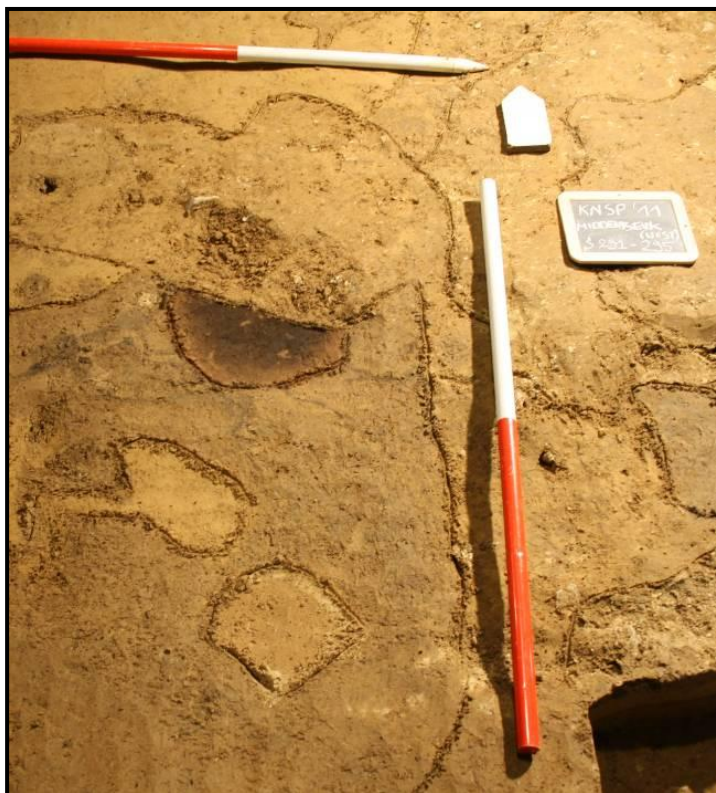
Figuur 60: Middenbeuk (zone 5), vak 11: oranje/zwarte verbrande leemplek S294.

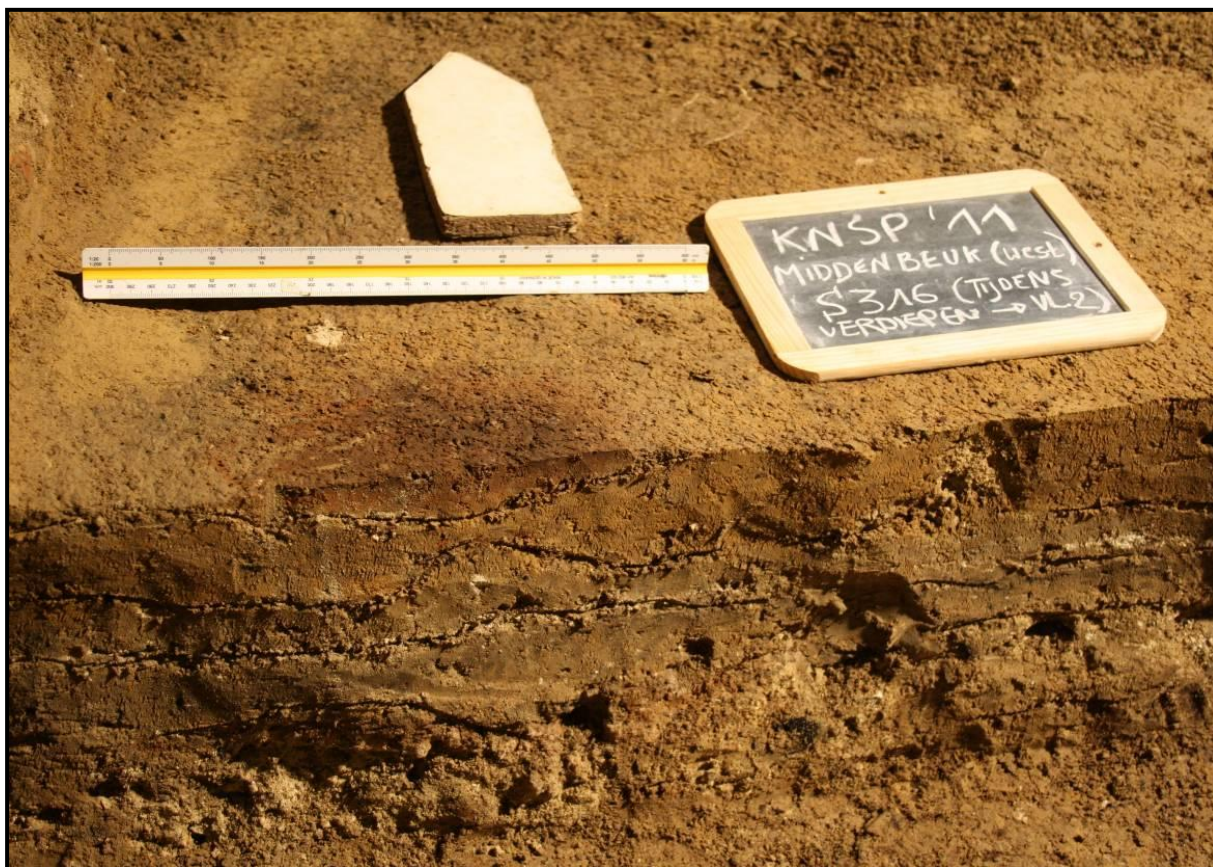
Figuur 61: Middenbeuk (zone 5), vak 11: oranje/zwart verbrande leemplek S316.

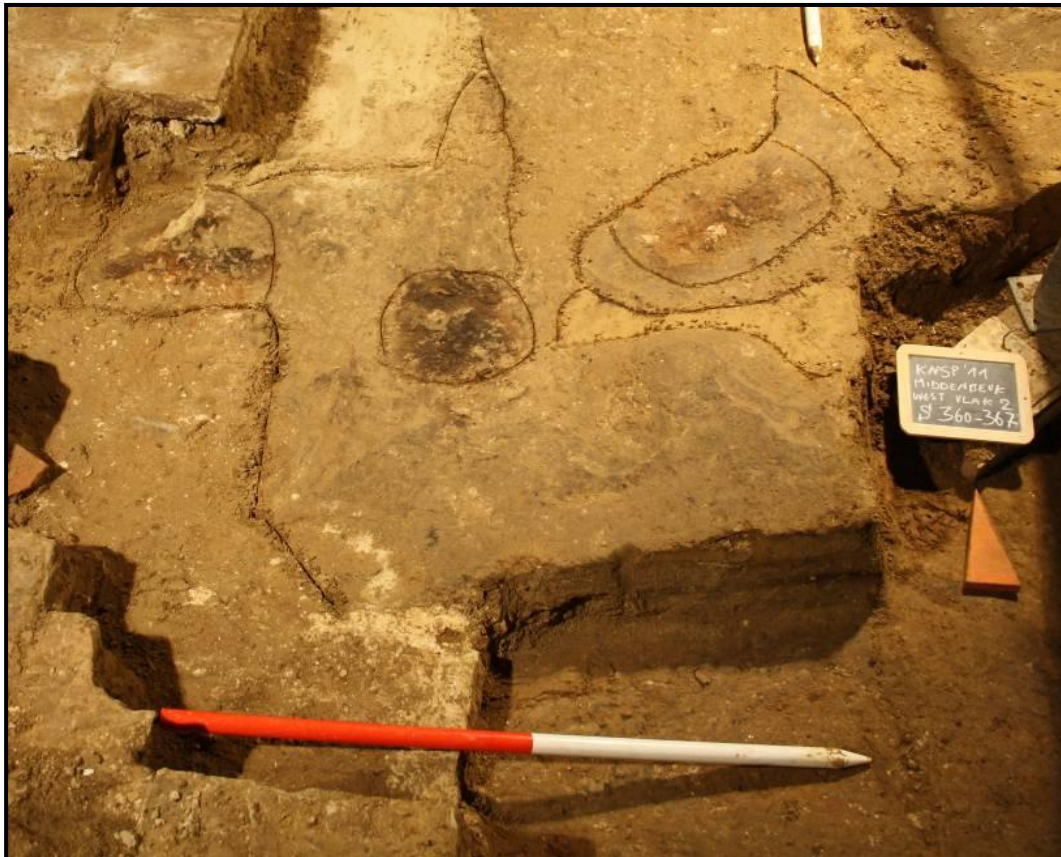
Figuur 62: Middenbeuk (zone 5), vak 11: oranje/zwart verbrande leemplekken S361, S363 en S366.

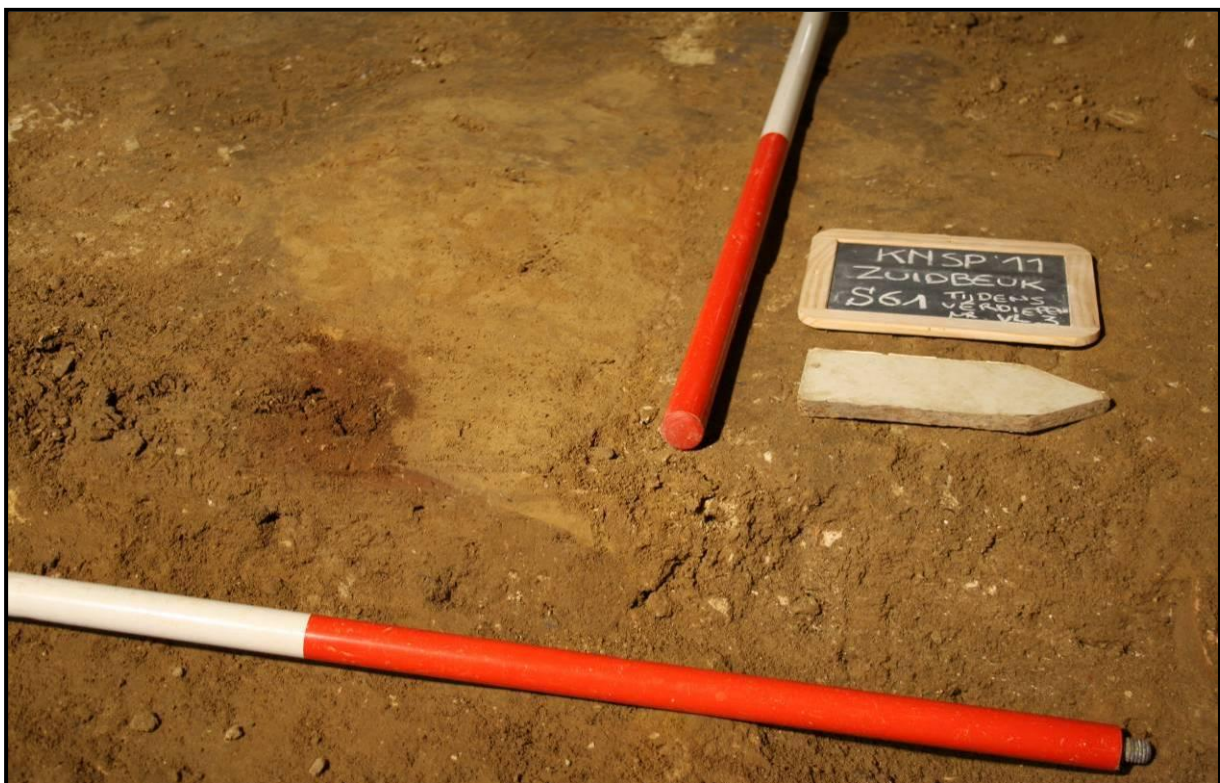
Figuur 63: Middenbeuk (zone 5), vak 8: tussen vlak 1 en vlak 2 oranje/zwart verbrande leemplek S61 in compacte bruingele zandleem.

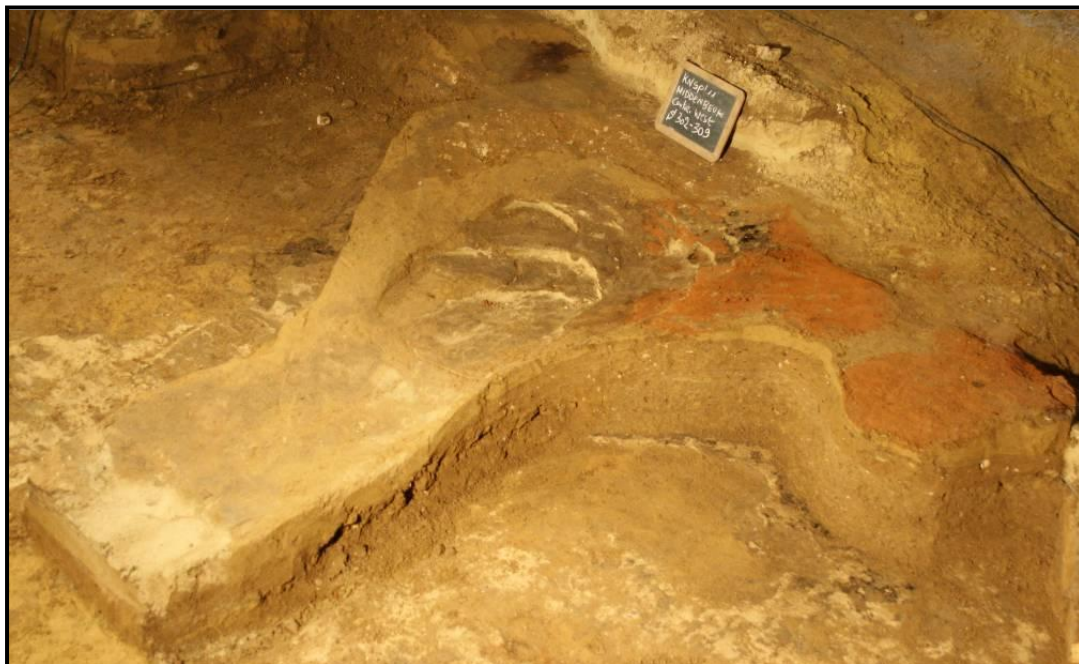
Figuur 65: Middenbeuk (zone 5), vak 11: oranje/zwart verbrande leemplekken S300, S301, S302, S303 en S304 tijdens vrijleggen.
